ANCIENNE MINE DE SALAU

Un impact paysager et environnemental certain
illustré par différentes photos

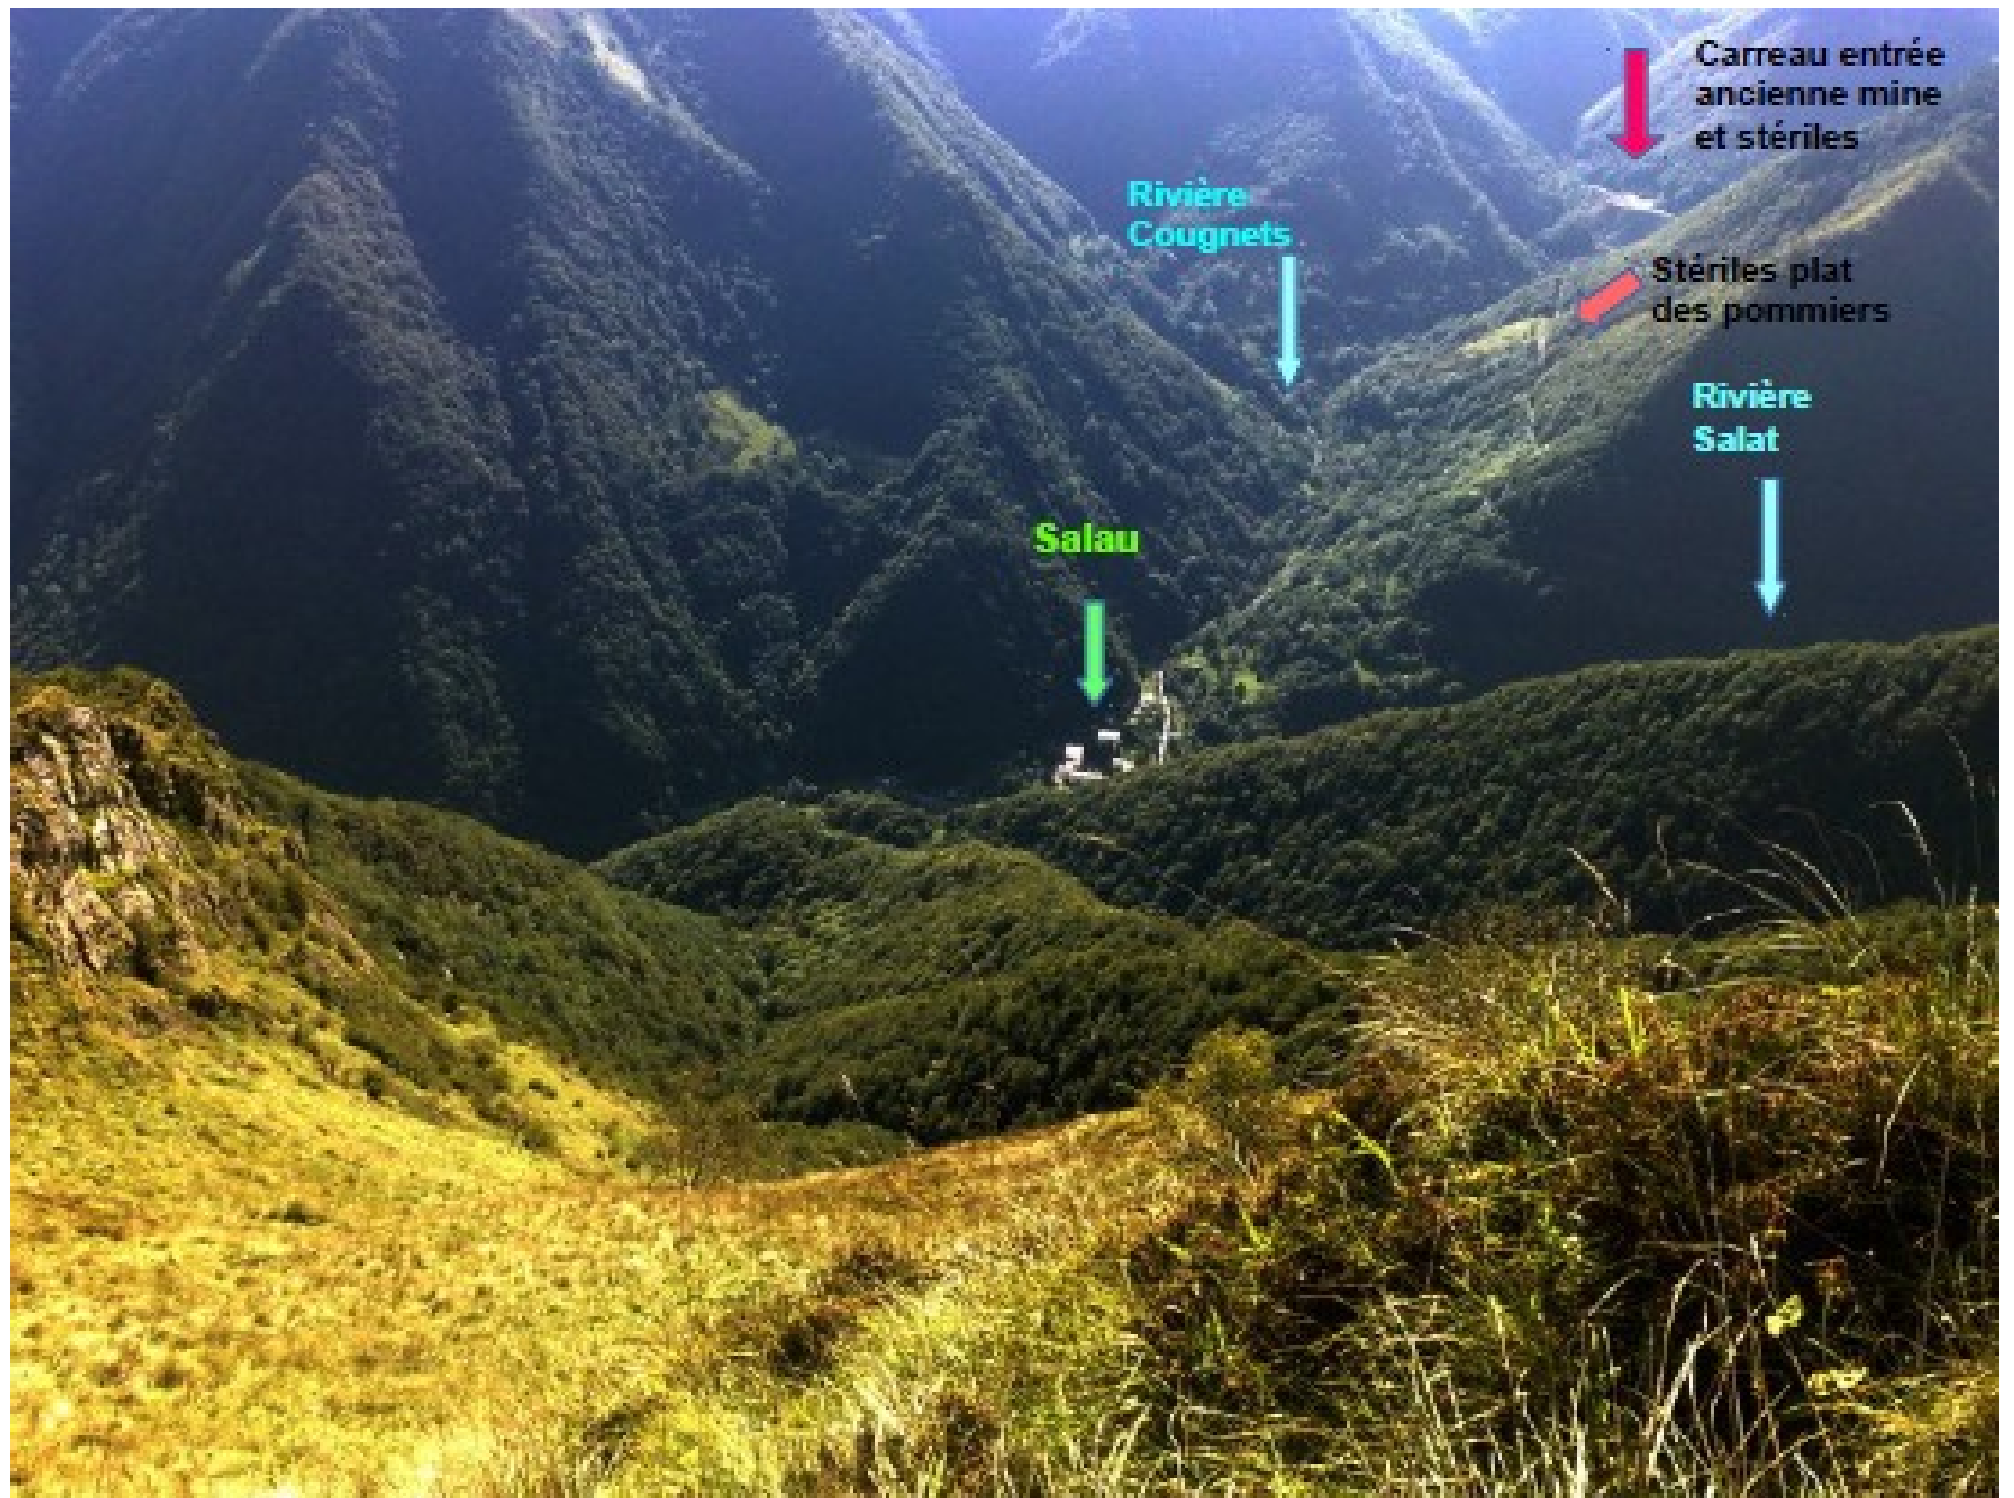
Carreau entrée
ancienne mine
et stériles

Rivière
Cognets

Stériles plat
des pommiers

Rivière
Salat

Salau

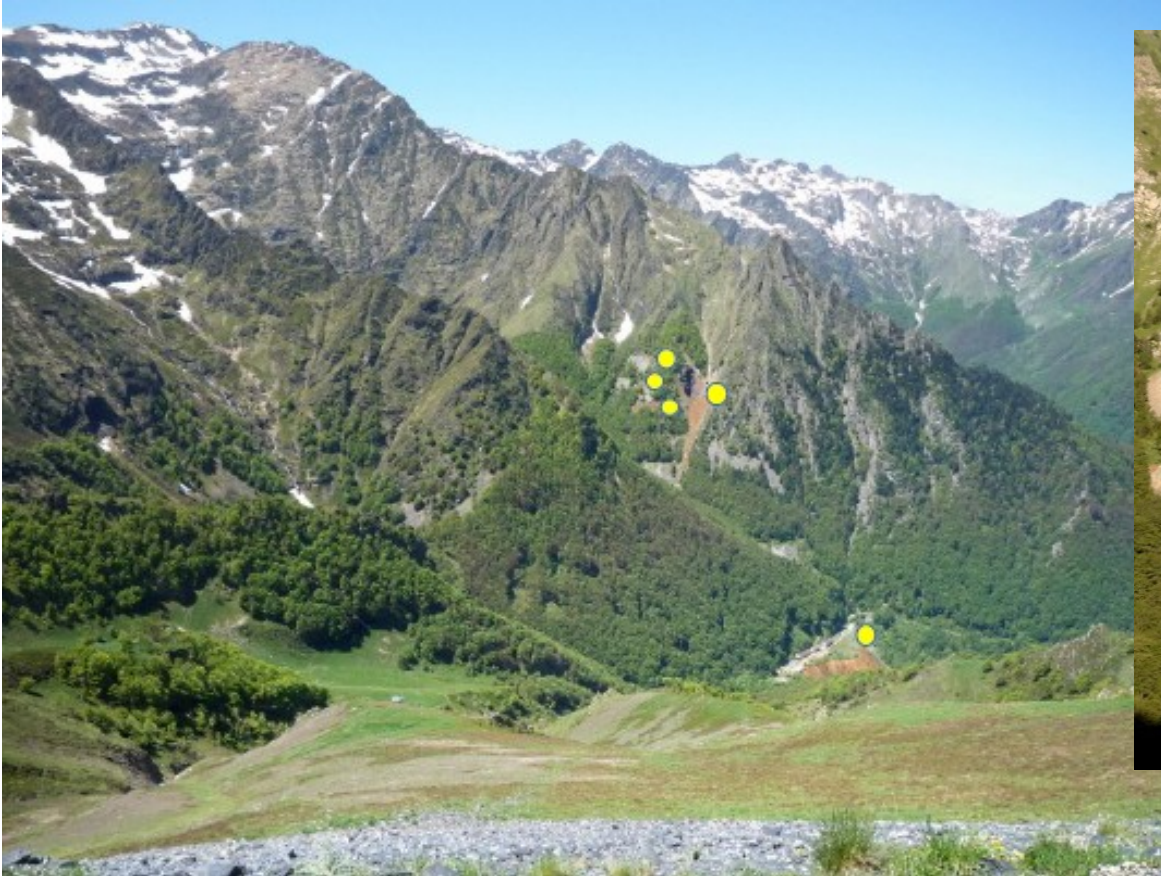
**Carreau principal ancienne mine
et carreaux secondaires au dessus**

**(1 photo d'ensemble en haut à gauche
et 3 photos rapprochées)**

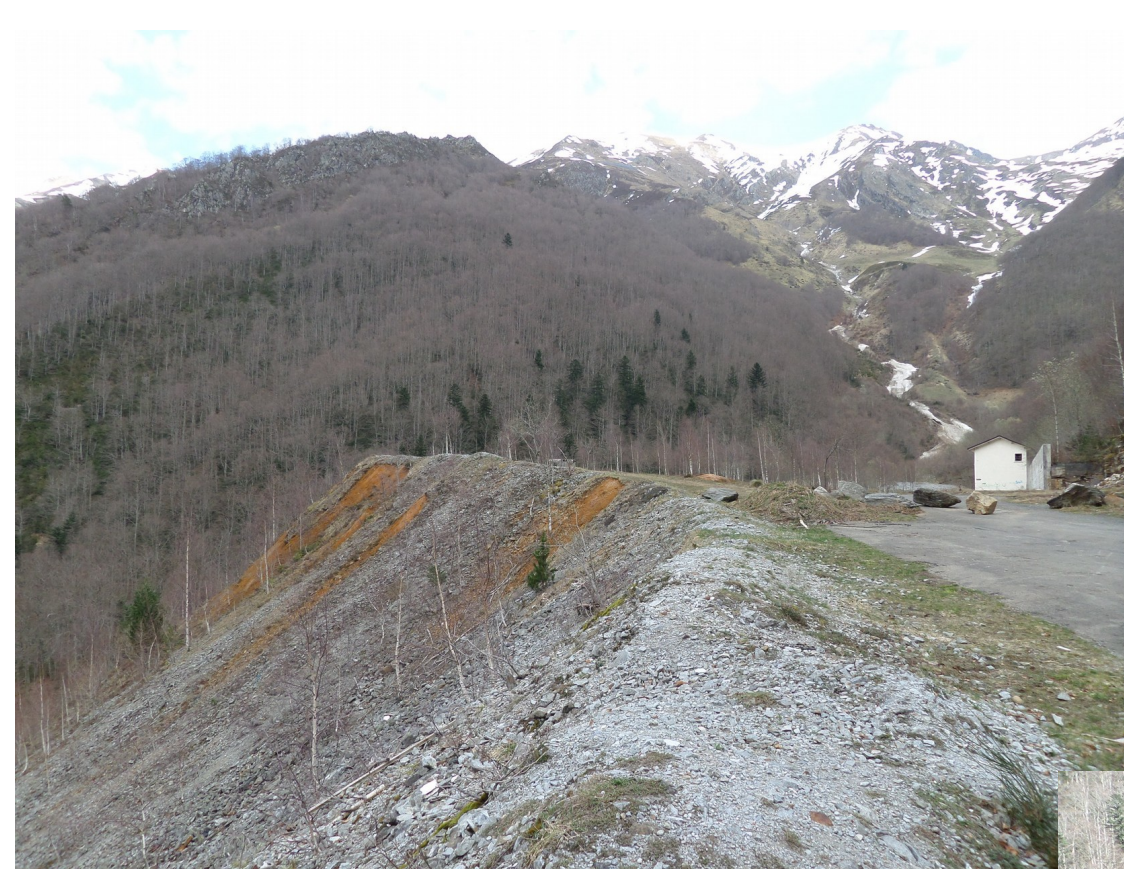
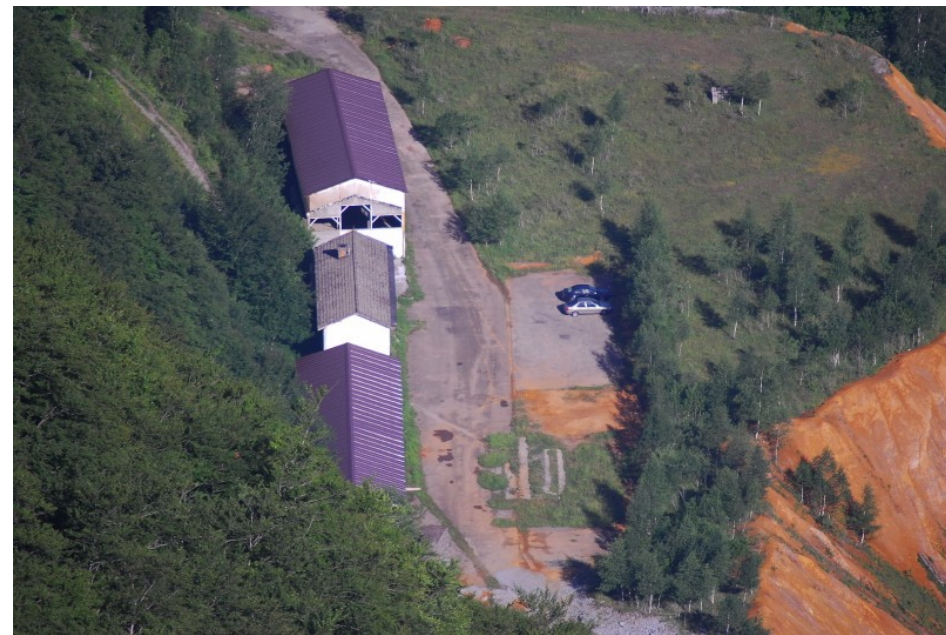
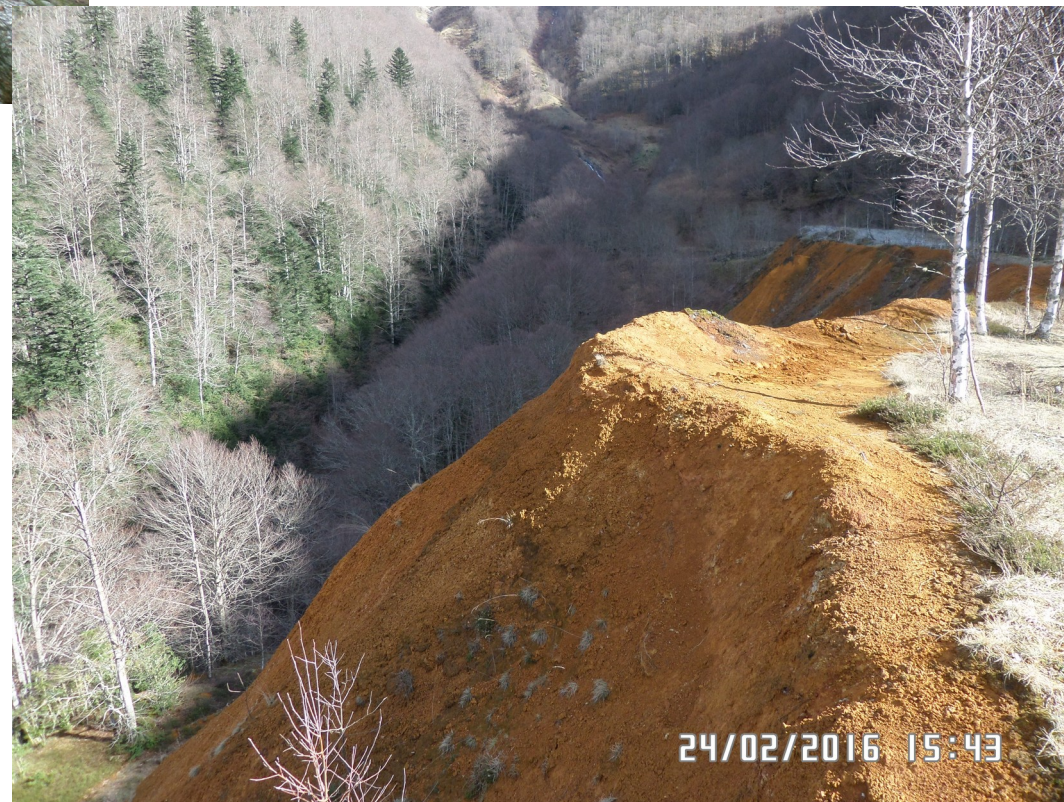
Carreau principal (alt. 1230 m)

**la végétation ne pousse que sur la terre
rapportée sur les stériles**

Entrée galerie principale

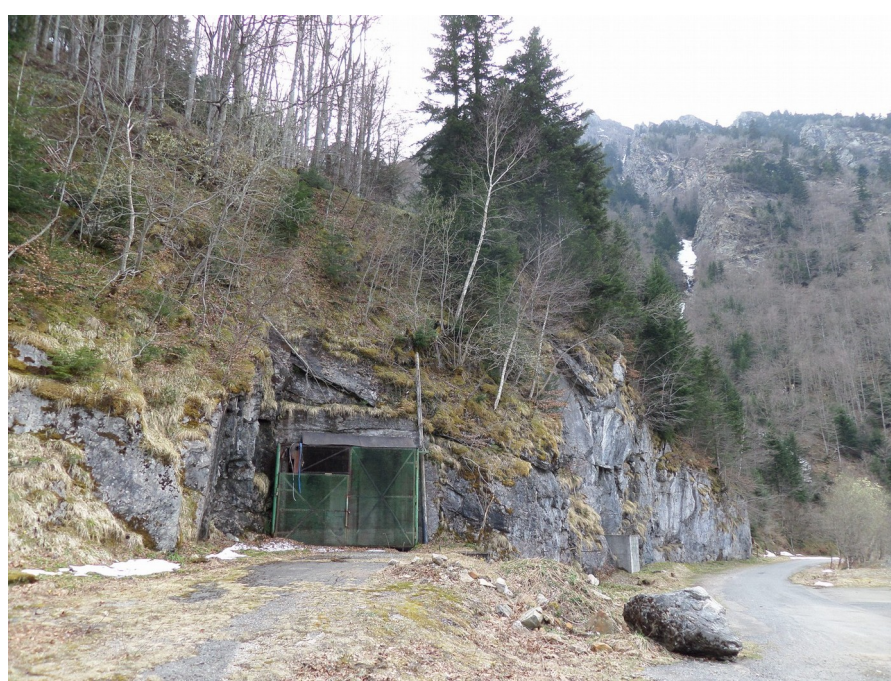
**La trop forte pente
constitue un obstacle
au recouvrement
et à la végétalisation
des stériles**

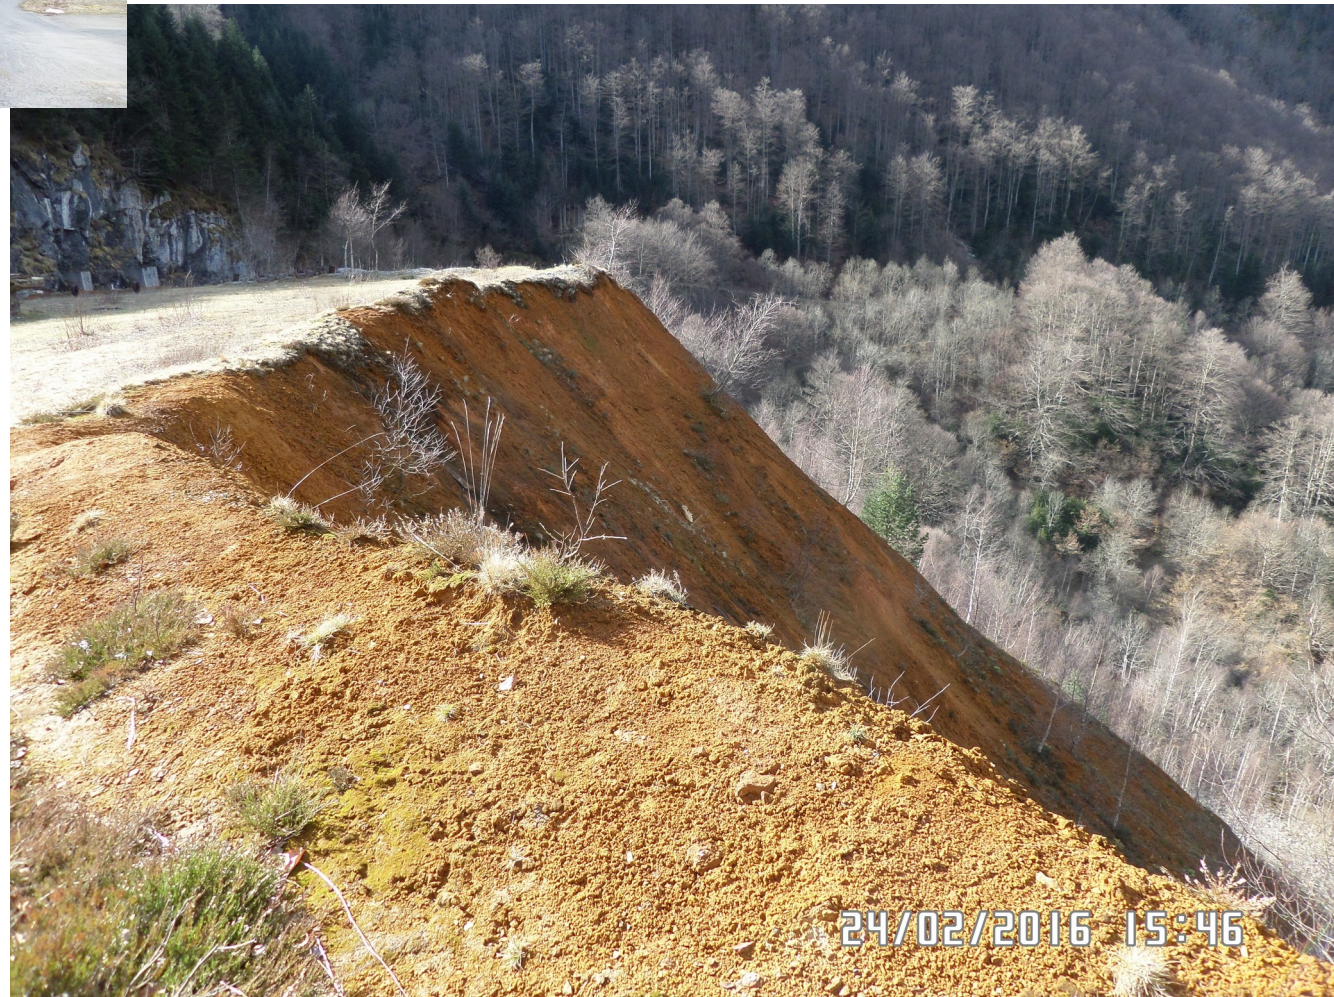
**Stériles de laverie du
niveau 1230
déversés dans la pente
juste au dessus de
la rivière du Cougnets**

Vus depuis le bord du carreau
de la mine

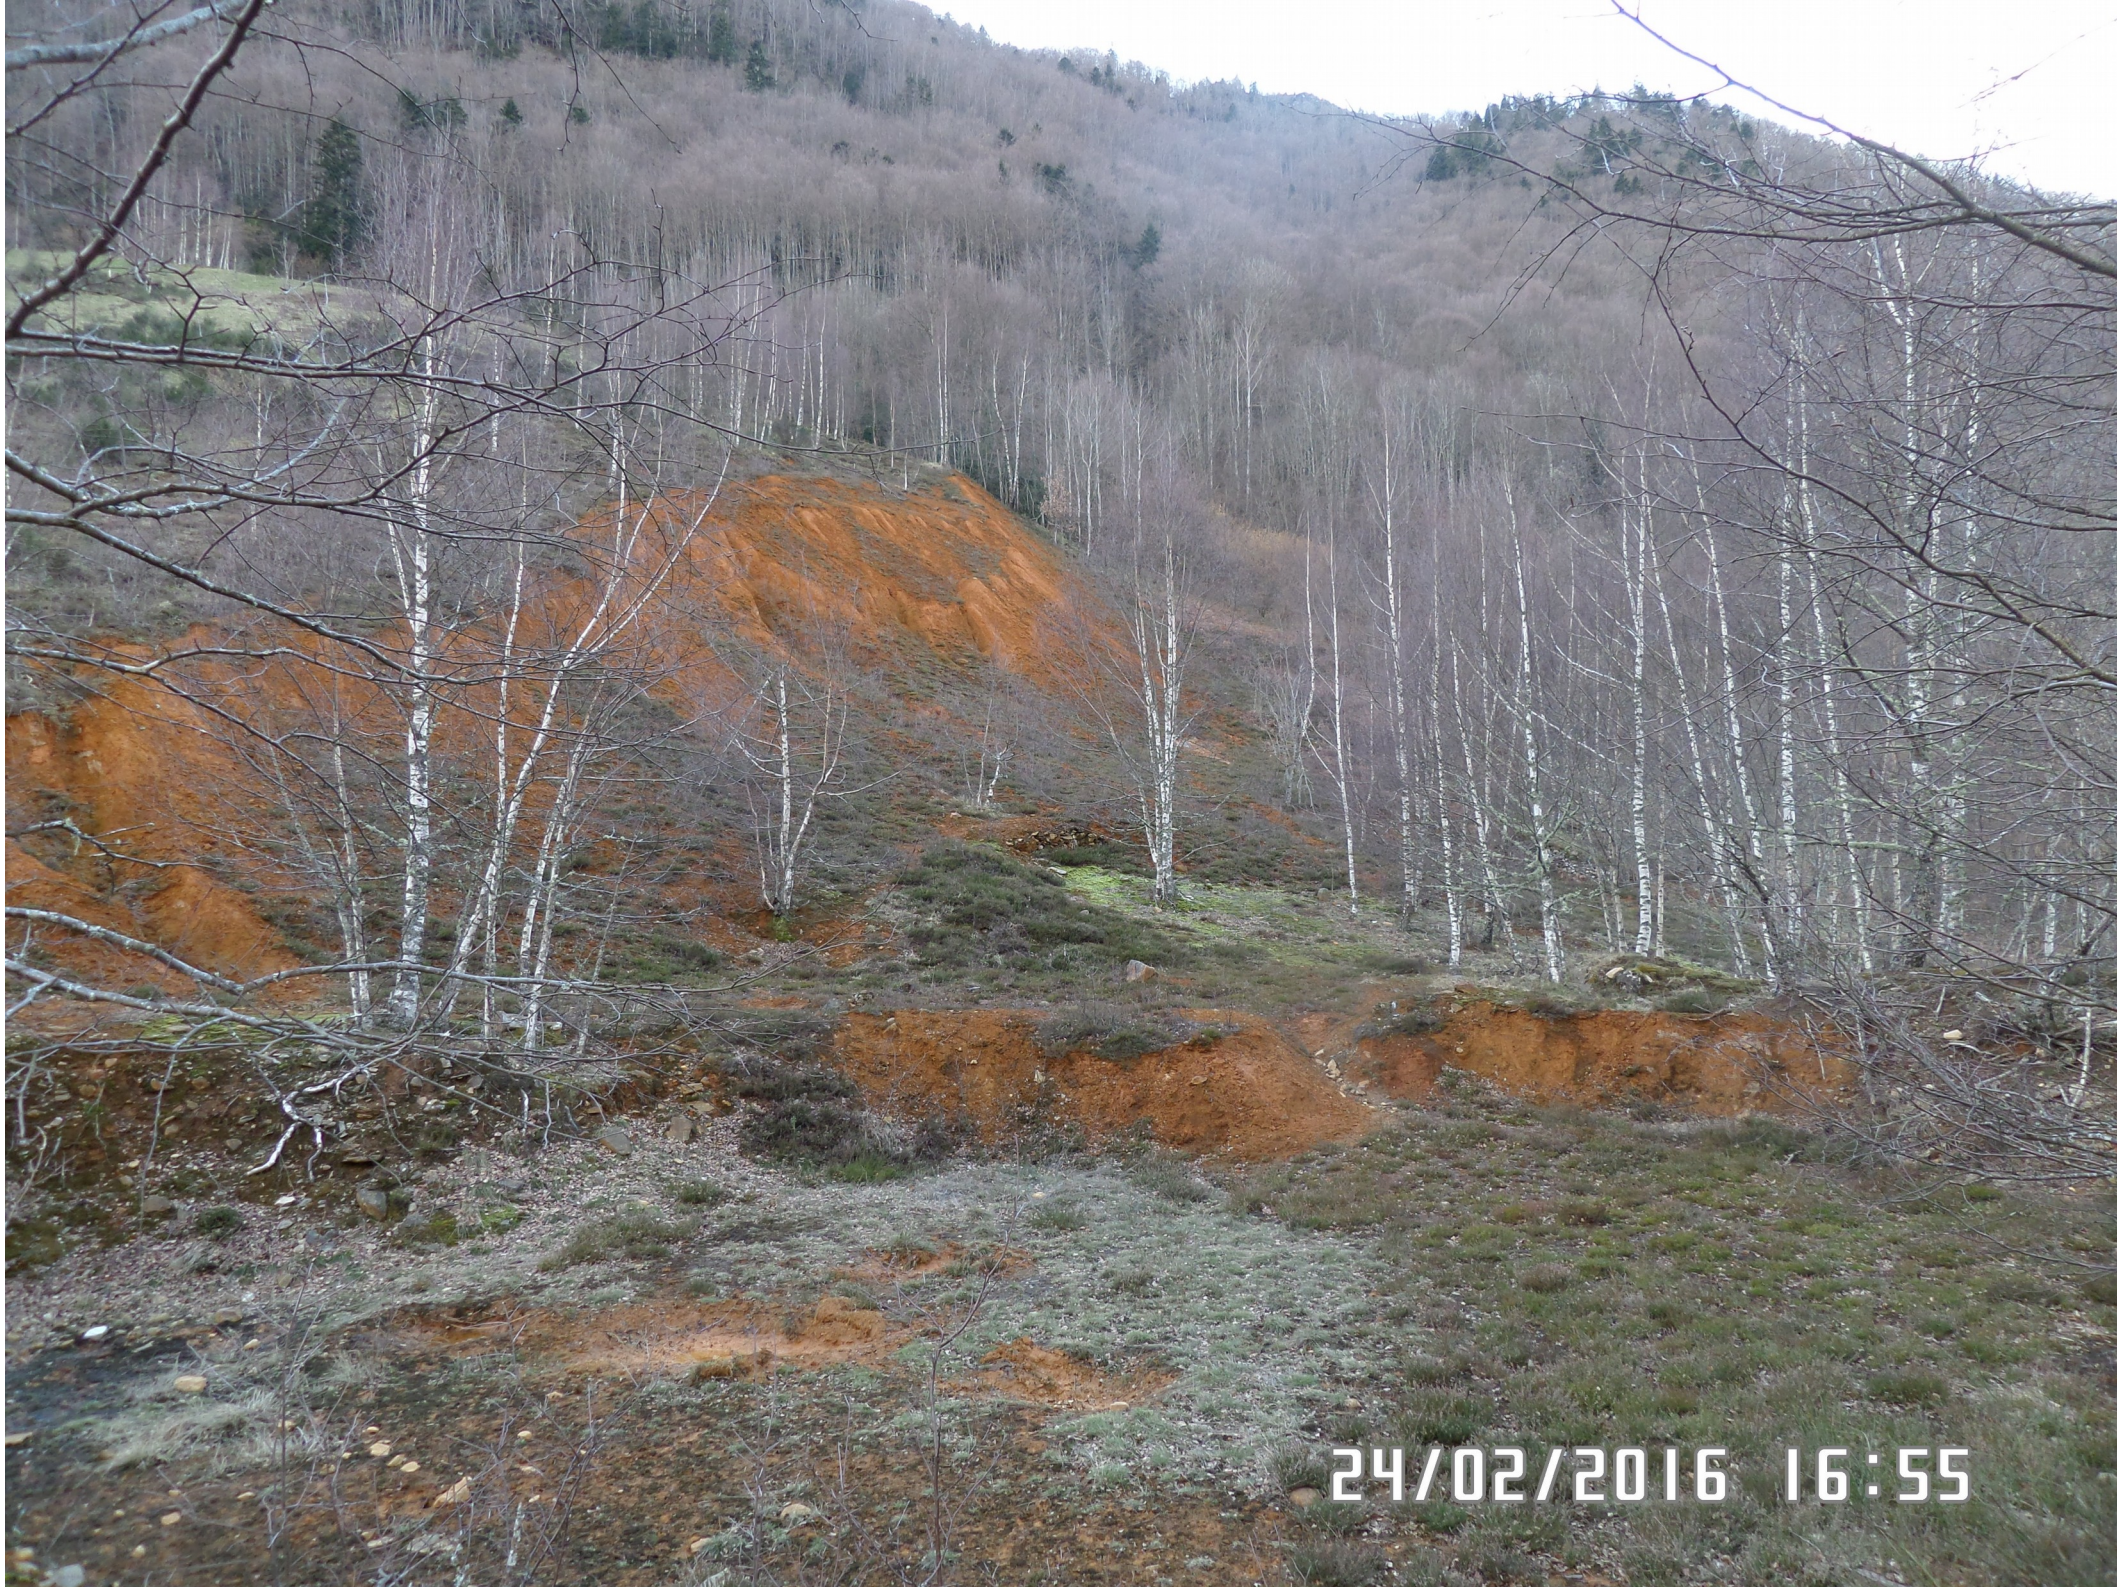
Des phénomènes de renardages et d'érosion bien visibles

Vues depuis le bas des stériles

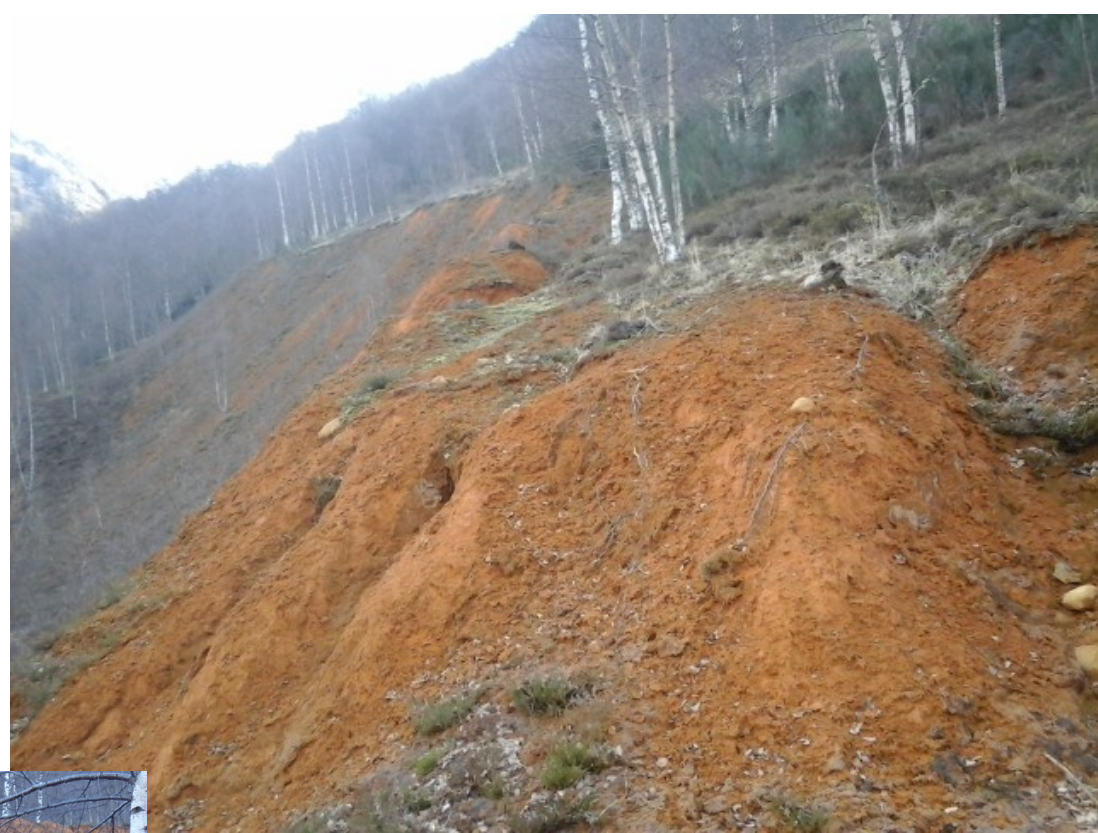
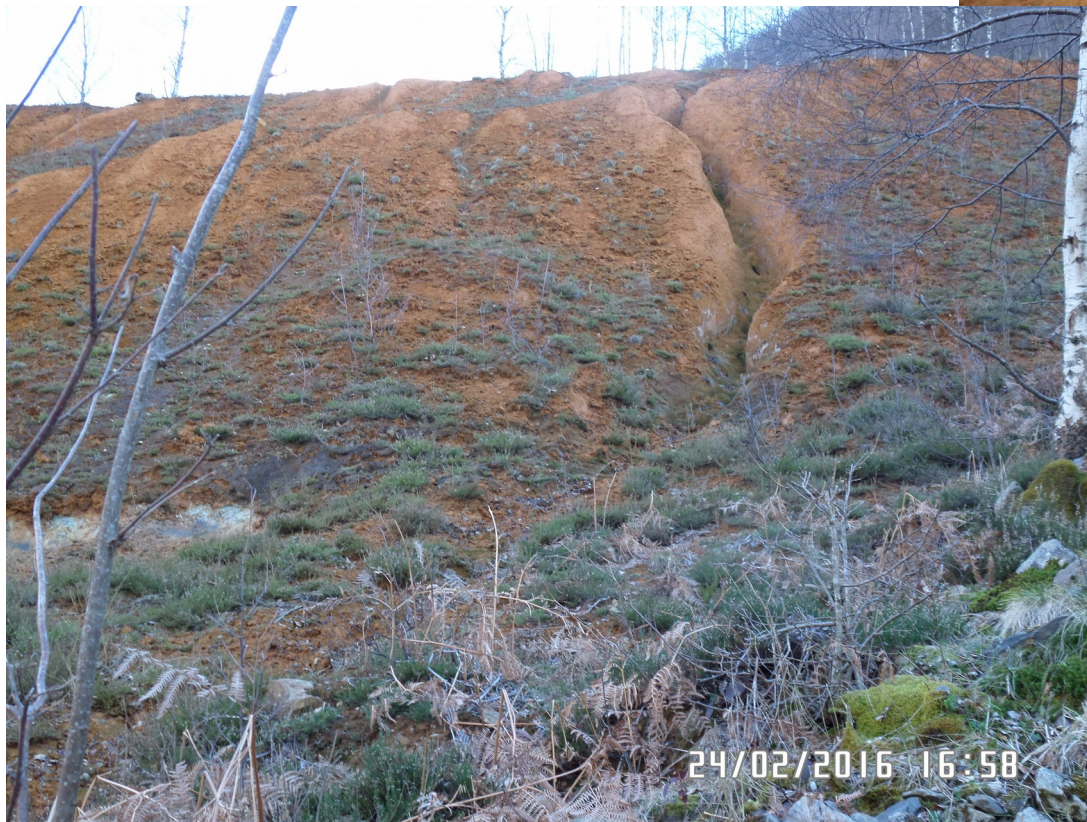
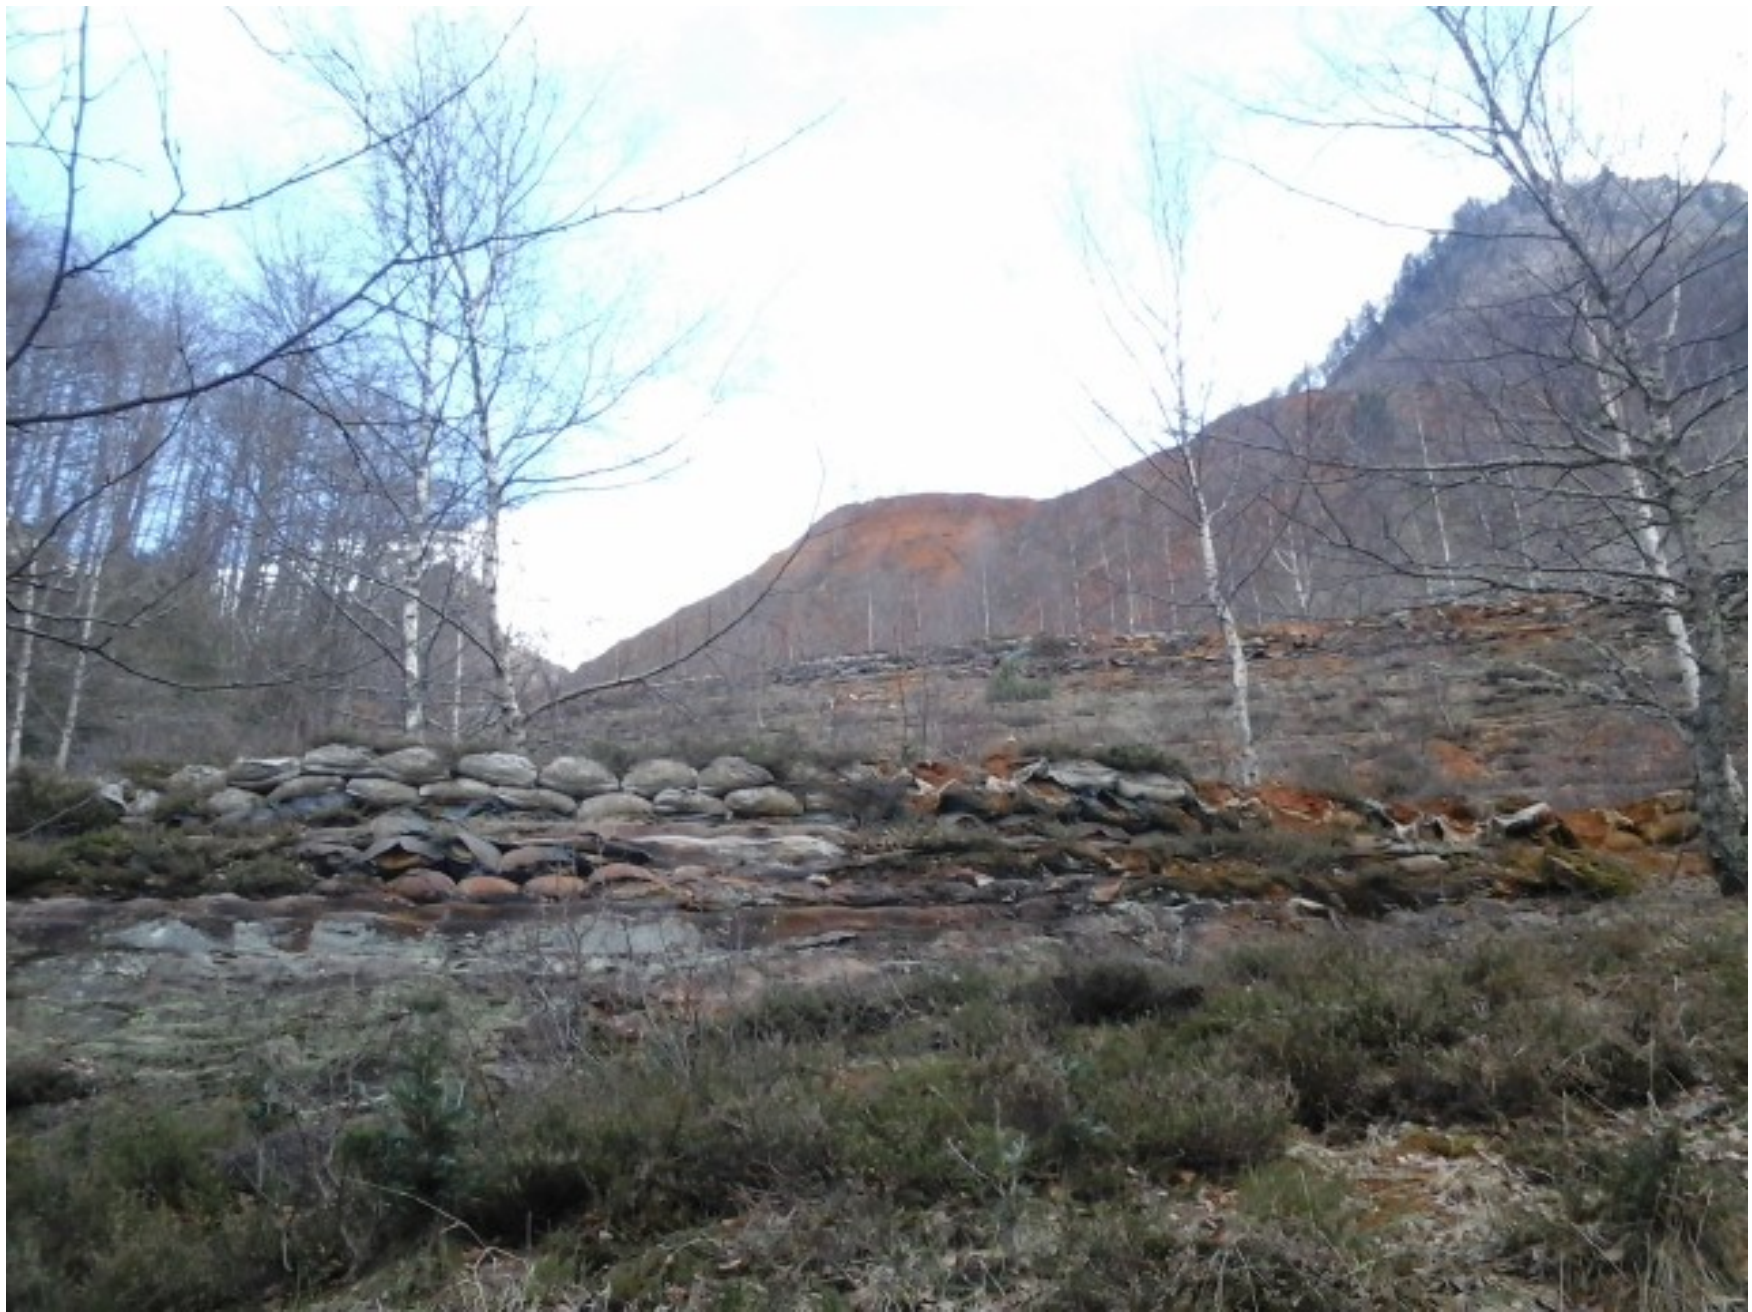
Les digues de retenue des stériles très dégradées

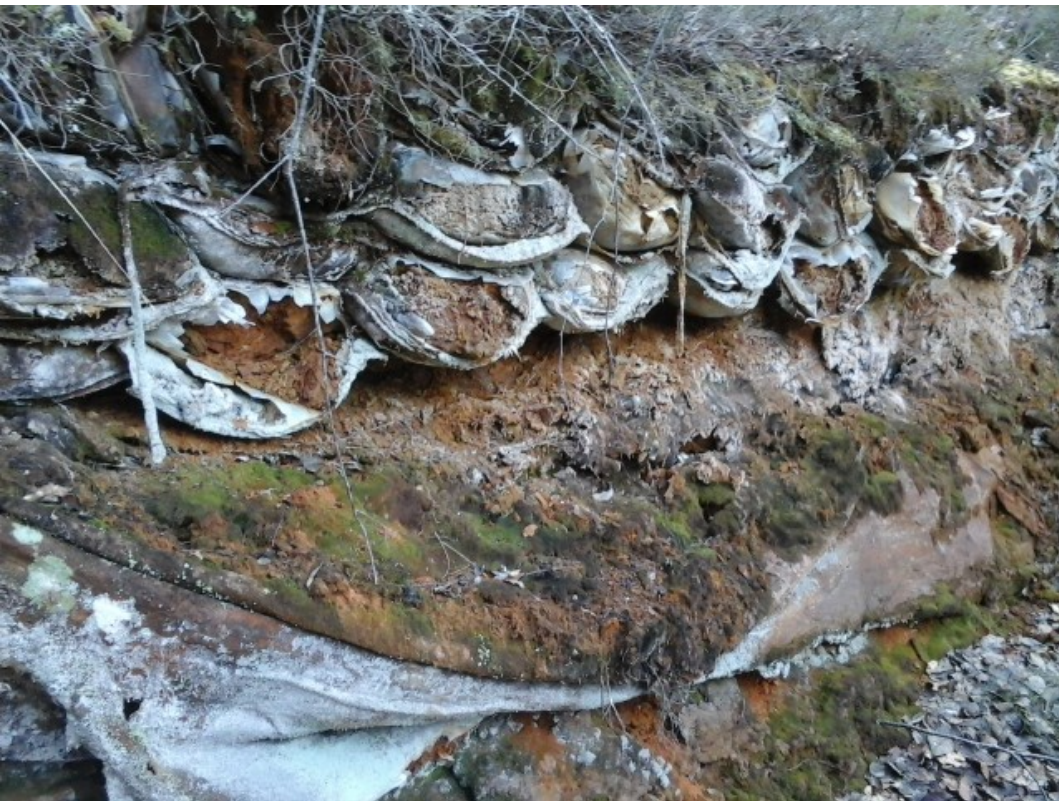
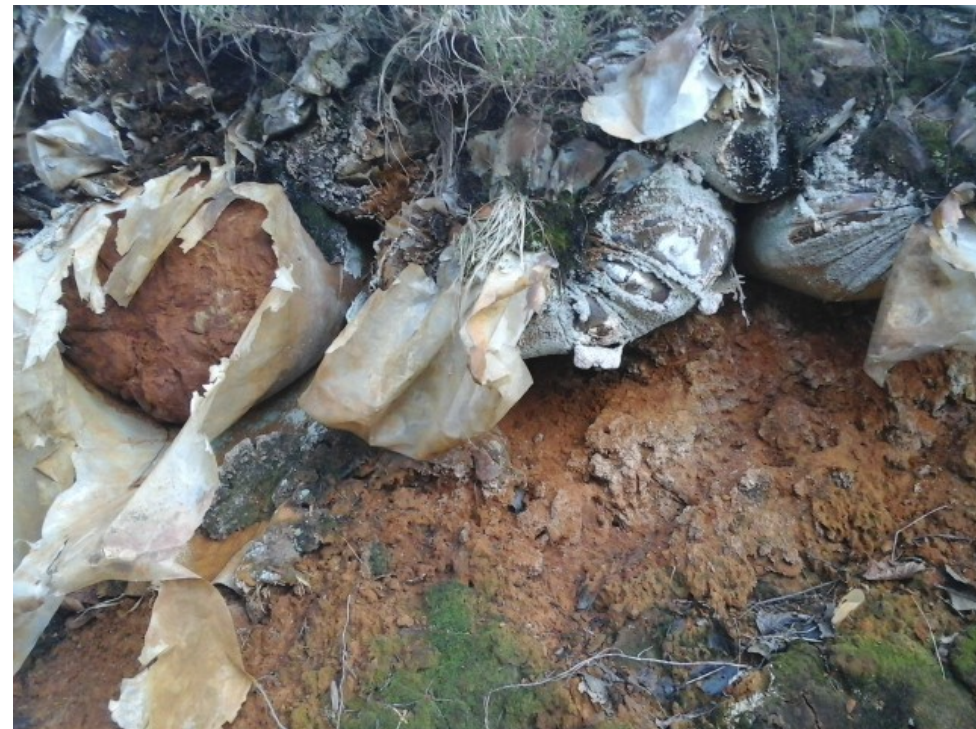
**Focus sur les sac empilés
pour retenir les bandes de bidim :
les dégradations sont bien visibles et
la question de la stabilité de ces
digues se pose**

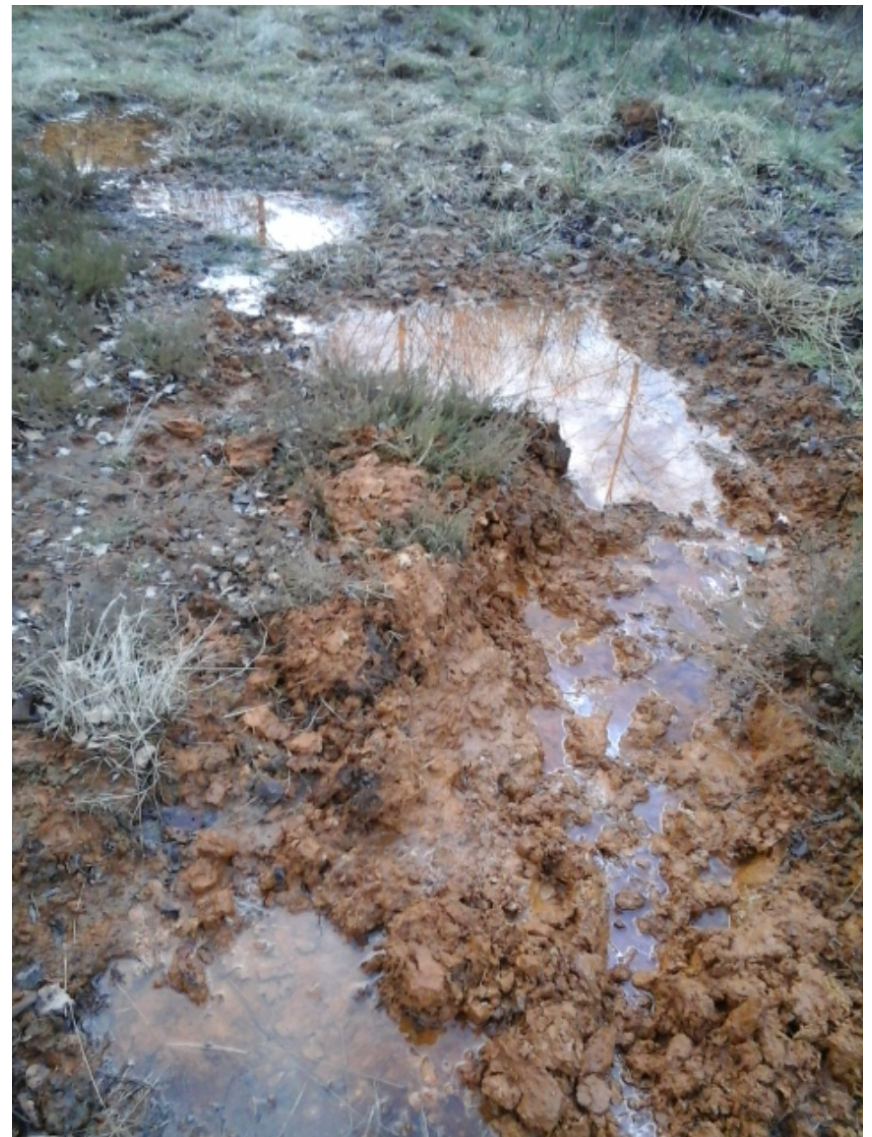
**Des venues d'eau
mais pas seulement
à en constater la couleur irisée**
